甘肃省合作早子沟金矿有限责任公司
杰楼一昂沟尾矿库建设项目
水土保持设施验收报告

建设单位：甘肃省合作早子沟金矿有限责任公司

编制单位：甘肃万川生态技术开发有限公司

二〇二三年十二月

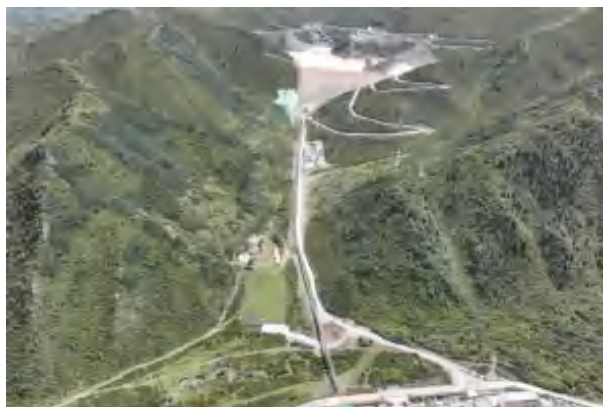
尾矿库全景

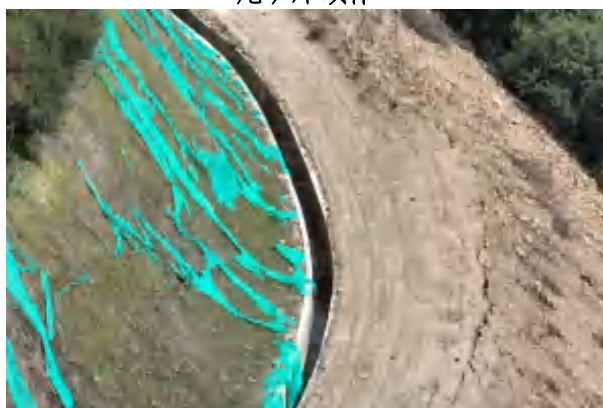
尾矿库排洪沟及上边坡喷播绿化

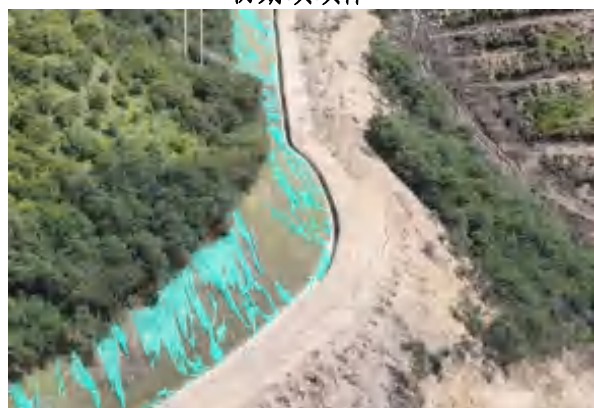
尾矿库排洪沟及上边坡喷播绿化

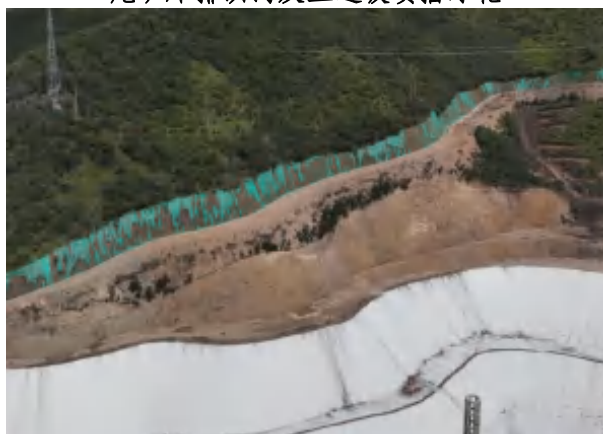
尾矿库排洪沟上边坡喷播绿化

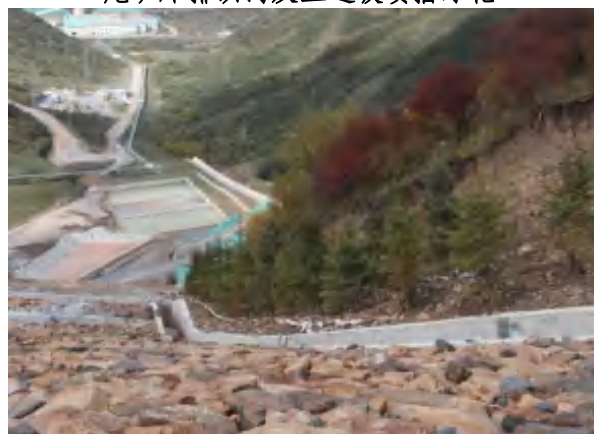
坝体外侧栽植云杉

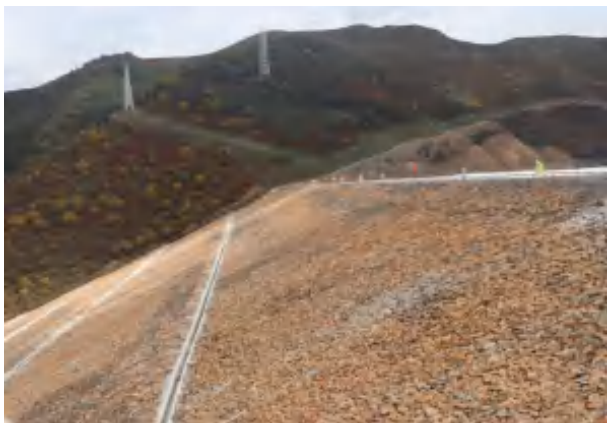
坝体干砌石护坡及排水沟

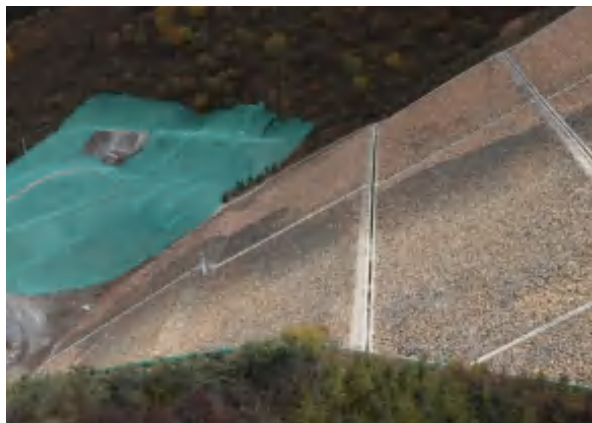
坝体干砌石护坡及排水沟

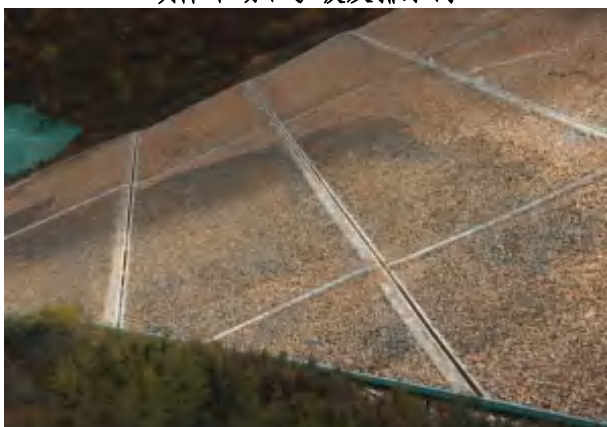
坝体干砌石护坡及排水沟

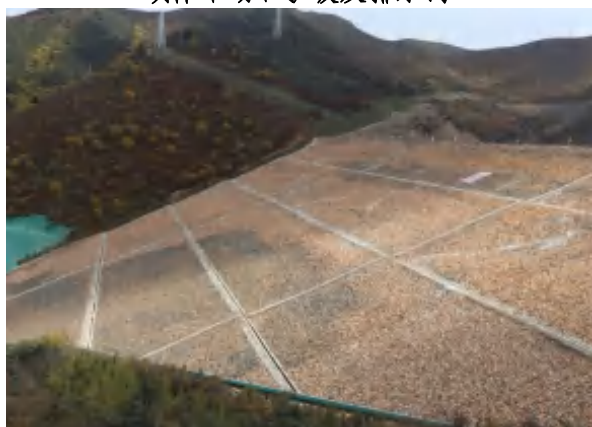
坝体干砌石护坡及排水沟

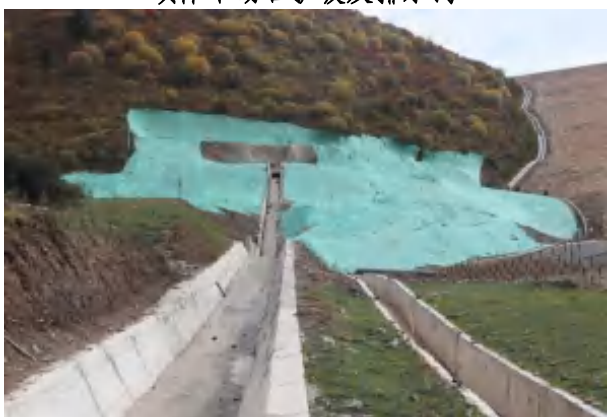
排水隧洞出口及排洪沟、绿化

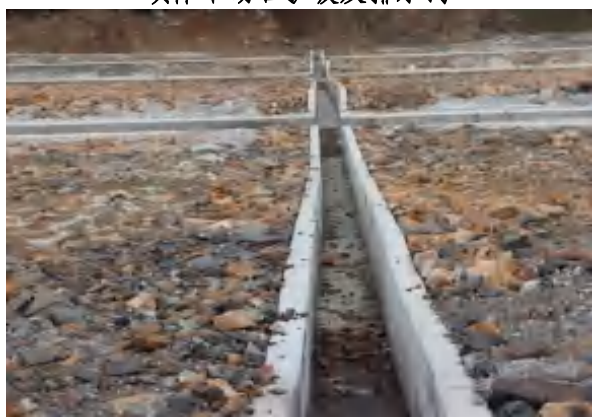
坝体排水沟

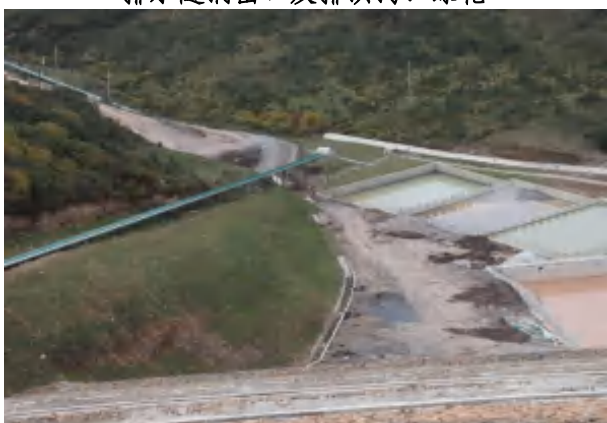
坝体外侧沉淀池、排水沟及绿化

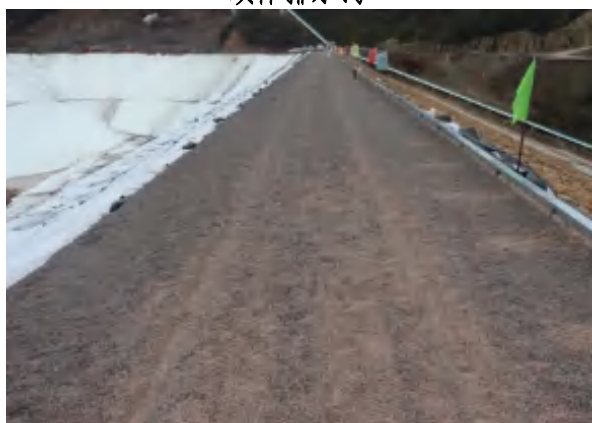
坝顶碎石压盖

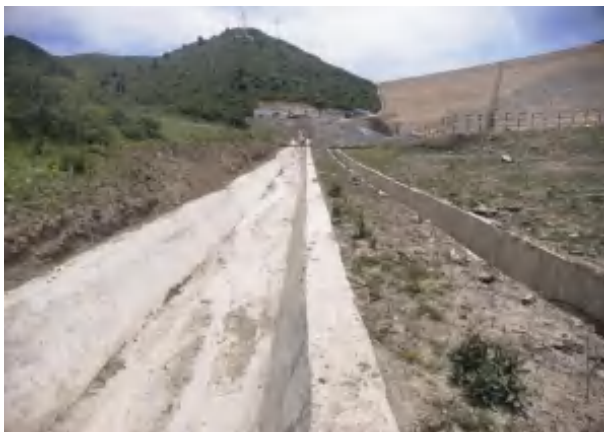
坝下排洪渠

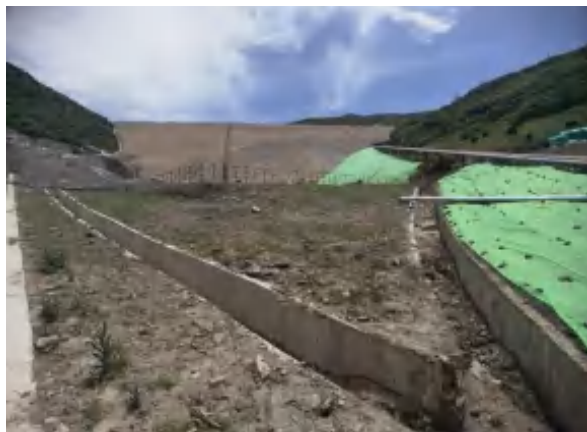
坝下排洪渠

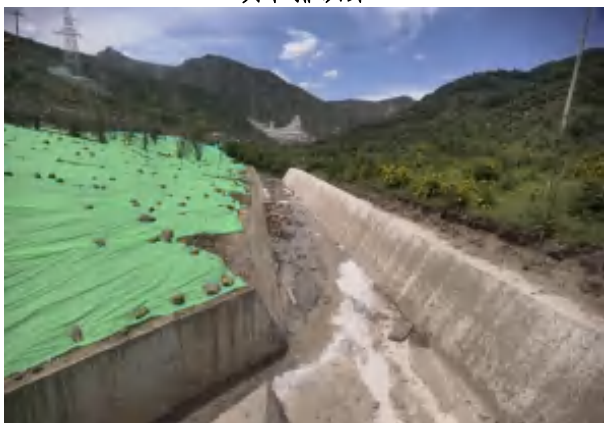
坝下尾水排水沟

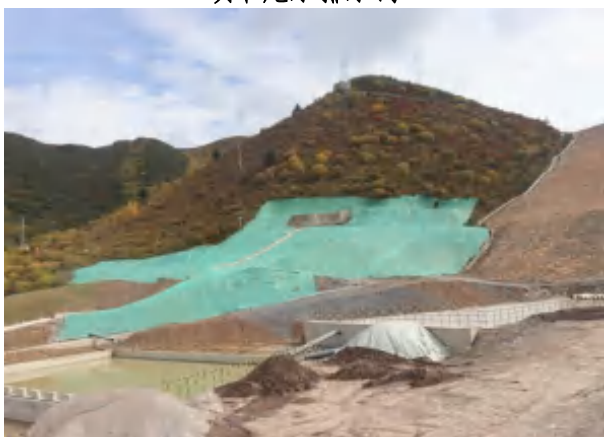
排水隧洞出口苫盖防护

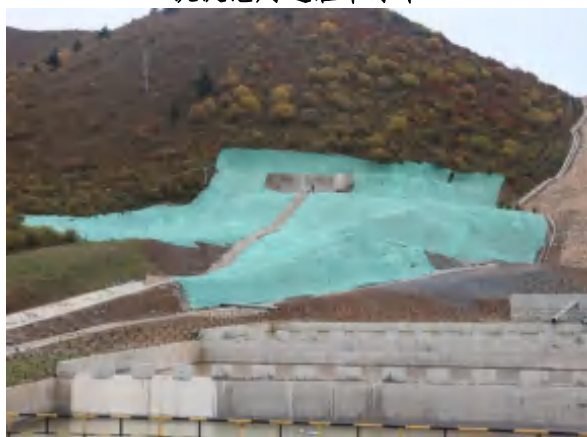
排水隧洞出口苫盖防护

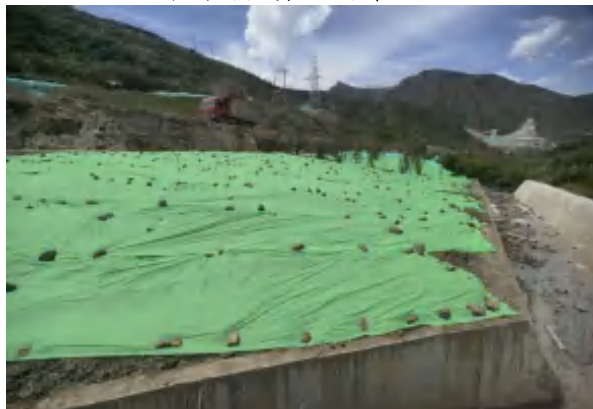
回水管线植树种草绿化

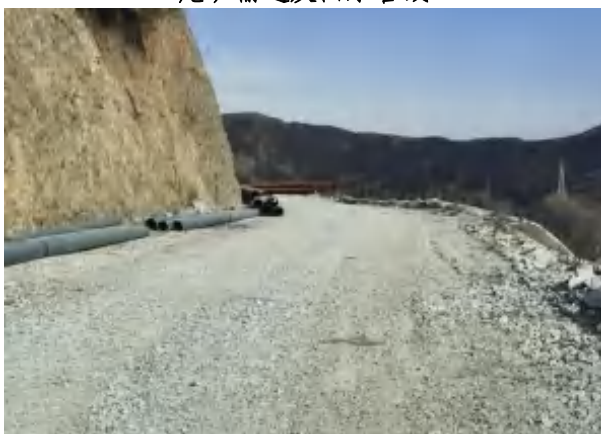
道路路面碎石压盖

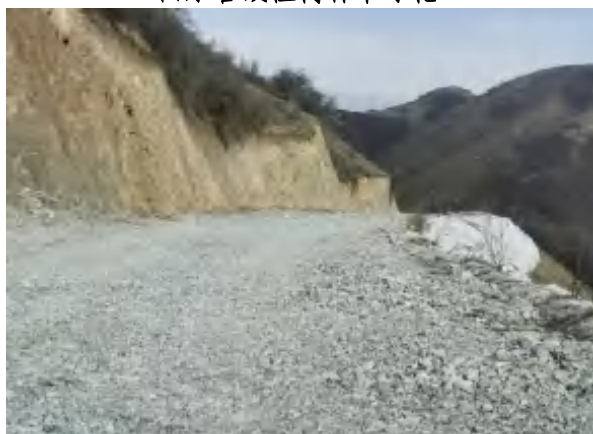
道路路面碎石压盖

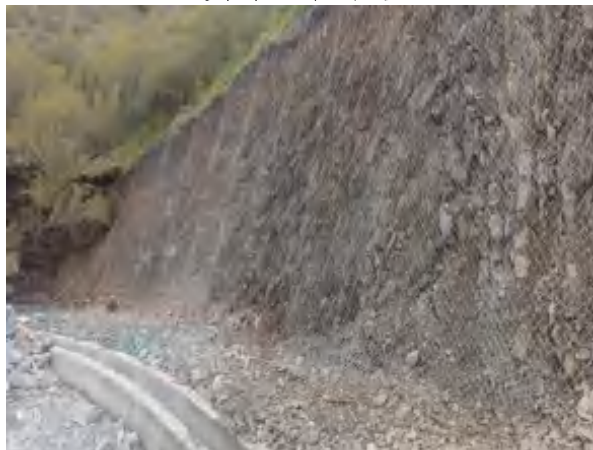
道路上边坡挂网

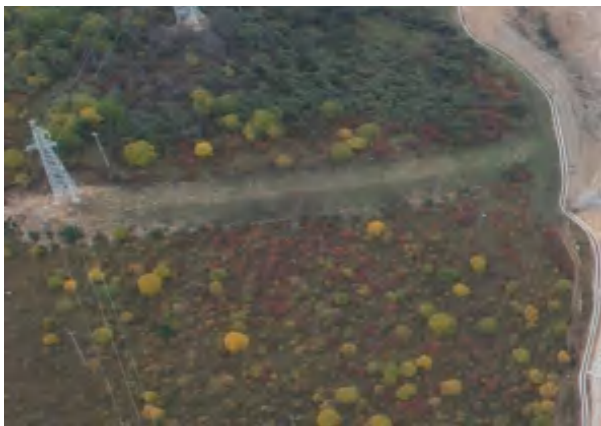
临时道路绿化

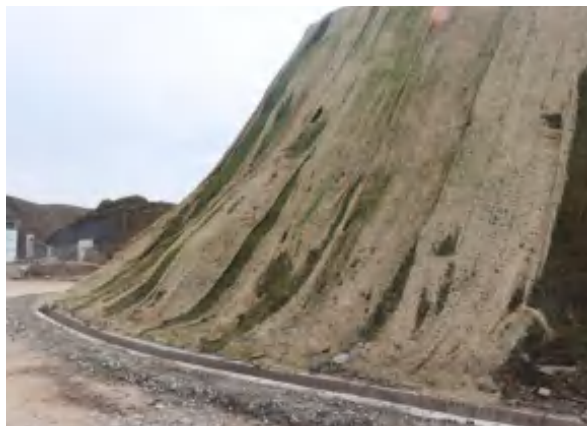
道路上边坡挂网喷播绿化

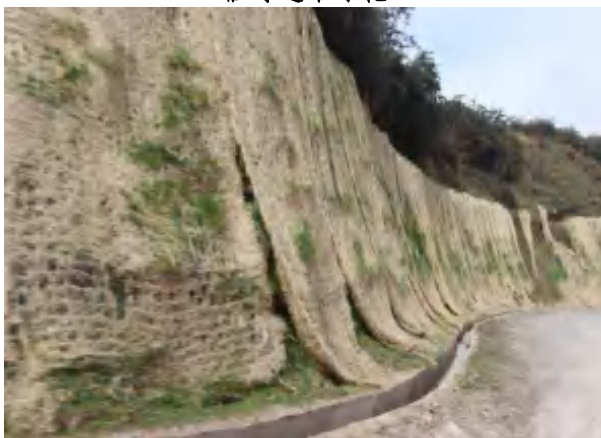
道路上边坡挂网喷播绿化

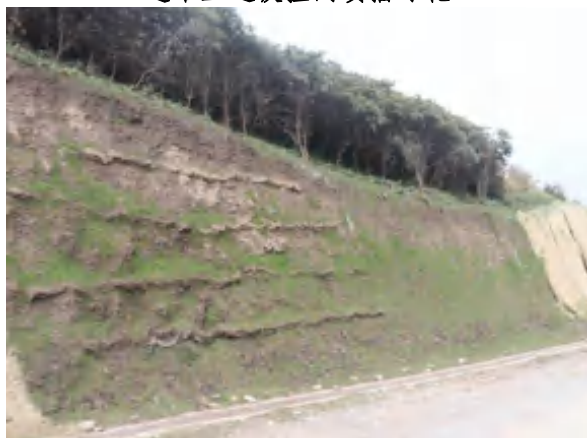
道路上边坡挂网喷播绿化

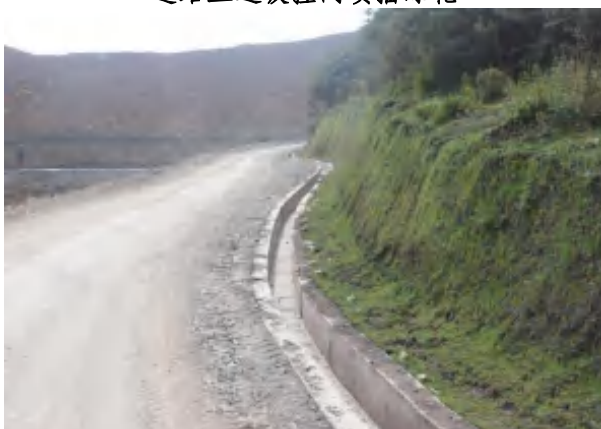
道路上边坡挂网喷播绿化及道路边沟

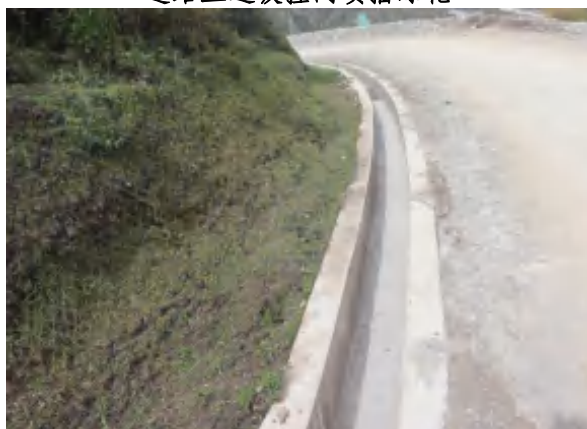
道路上边坡挂网喷播绿化及道路边沟

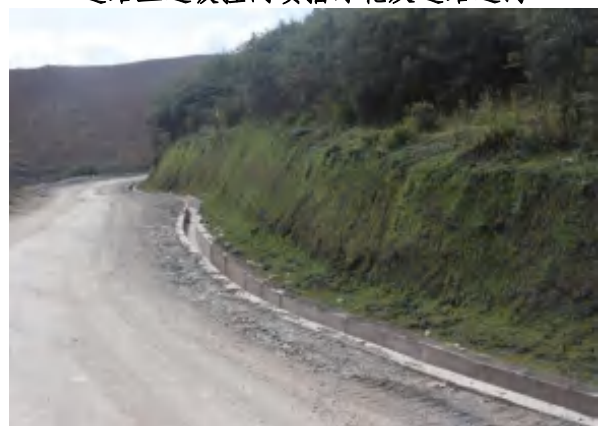
道路上边坡挂网喷播绿化及道路边沟

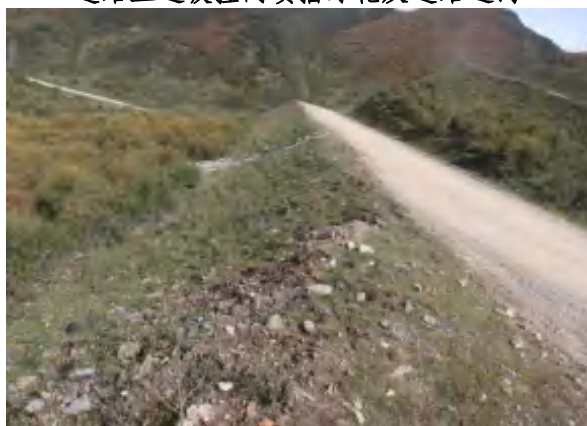
道路下边坡灌草绿化

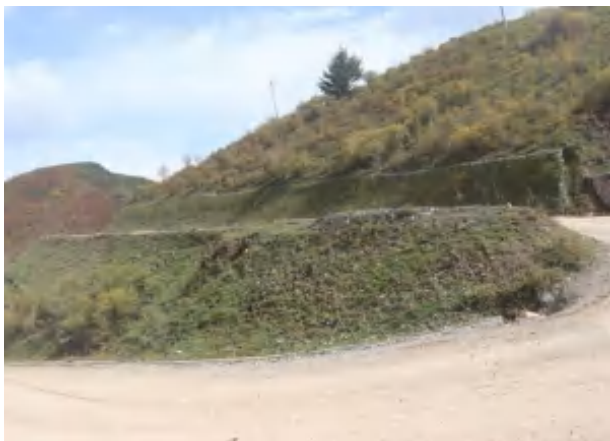
道路下边坡灌草绿化

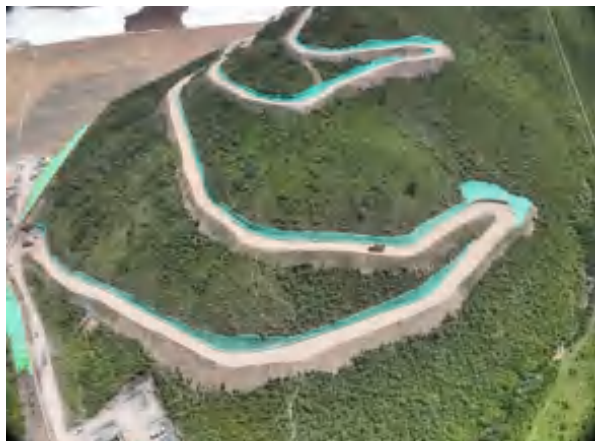
道路绿化及苫盖防护

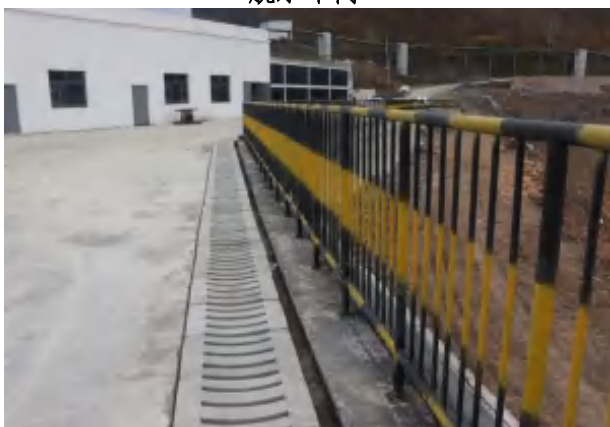
脱水车间盖板排水沟

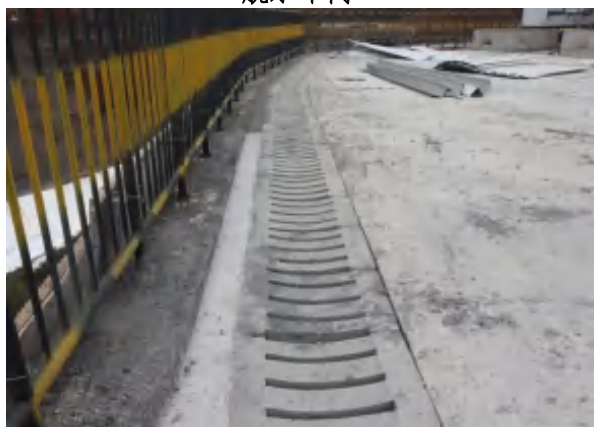
脱水车间盖板排水沟

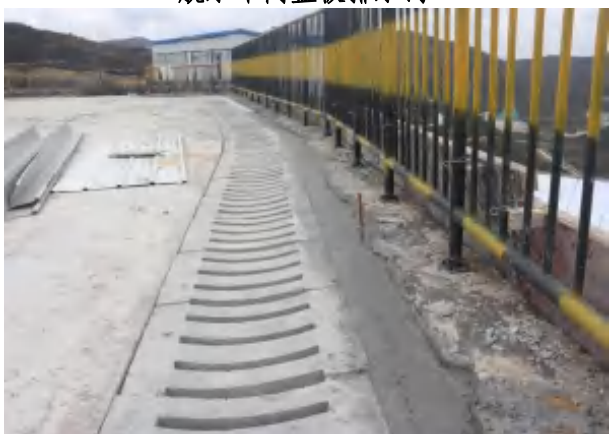
脱水车间盖板排水沟

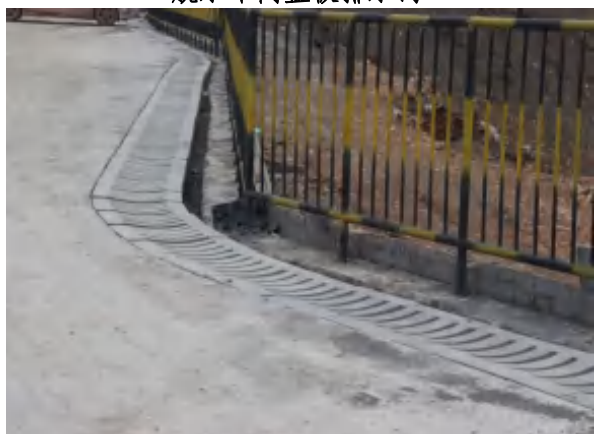
脱水车间盖板排水沟
