甘肃省合作早子沟金矿有限责任公司
杰楼一昂沟尾矿库建设项目
水土保持设施验收报告

建设单位：甘肃省合作早子沟金矿有限责任公司

编制单位：甘肃万川生态技术开发有限公司

二〇二三年十二月

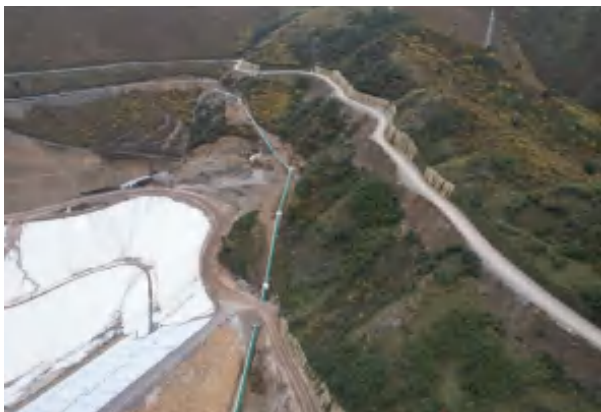
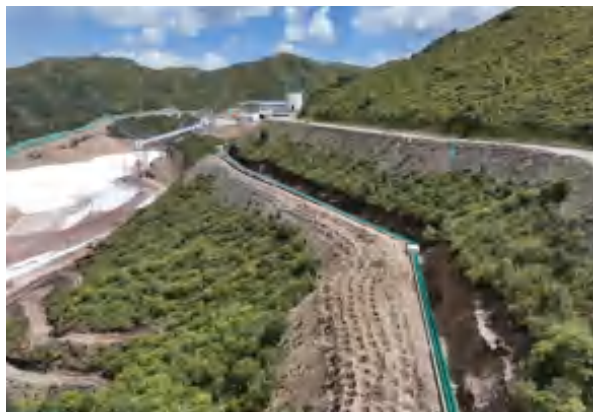
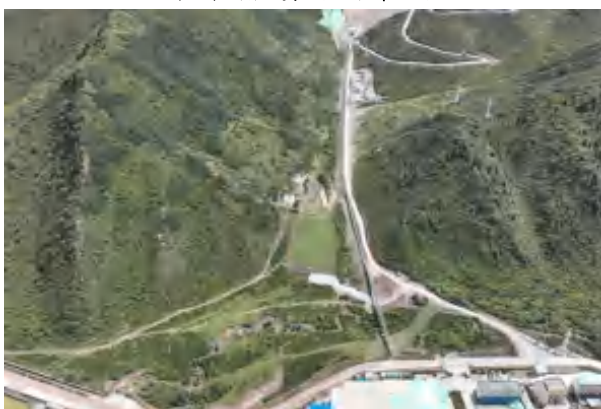
尾矿输送及回水管线
