甘肃省合作早子沟金矿有限责任公司
杰楼一昂沟尾矿库建设项目
水土保持设施验收报告

建设单位：甘肃省合作早子沟金矿有限责任公司

编制单位：甘肃万川生态技术开发有限公司

二〇二三年十二月

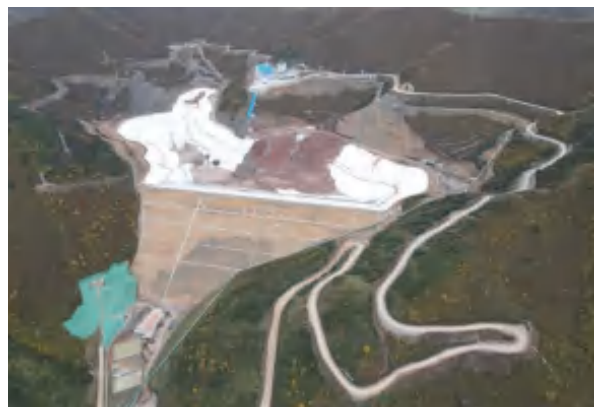
尾矿库现状

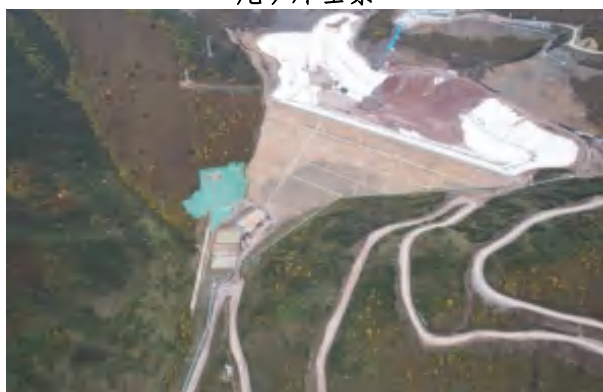
尾矿库坝体

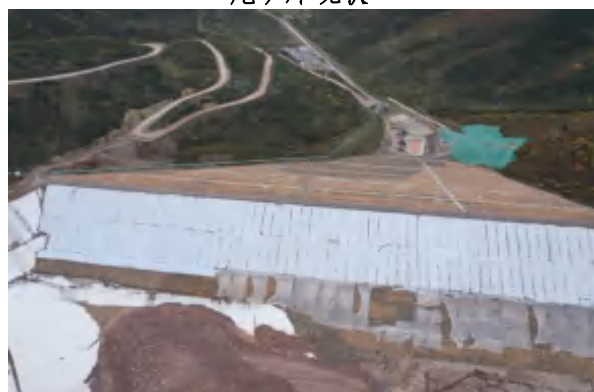
初期坝坝体

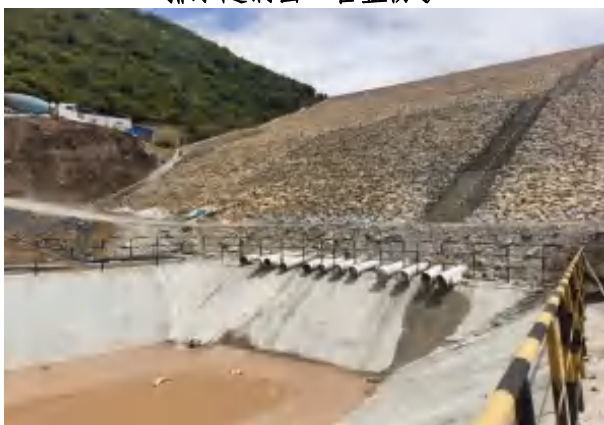
坝下回水池

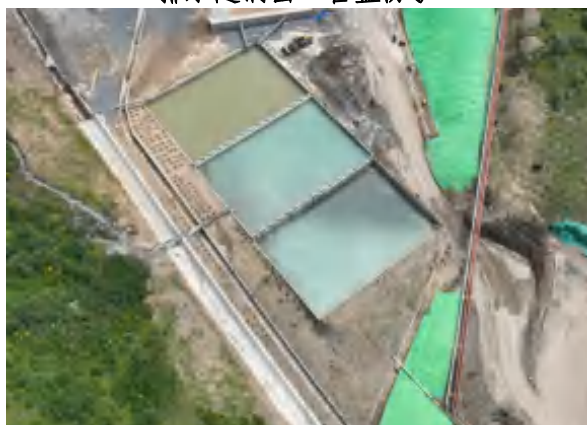
坝下沉淀池

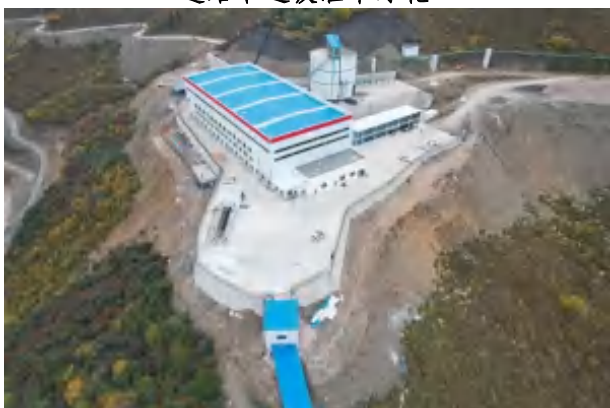
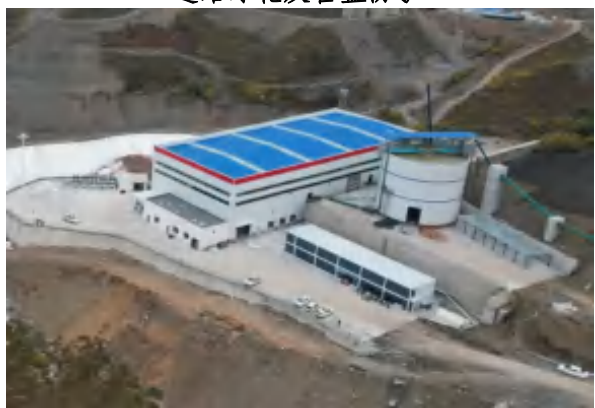
脱水车间

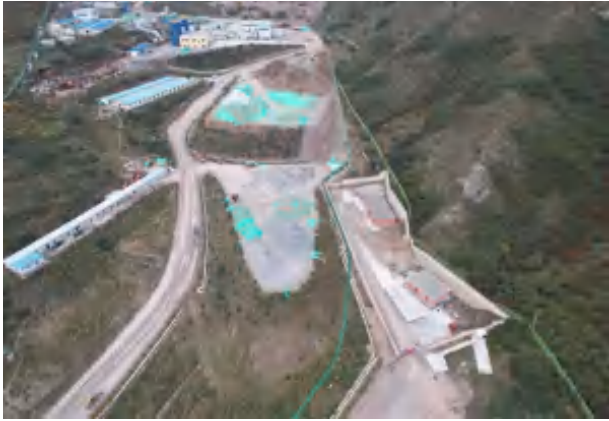
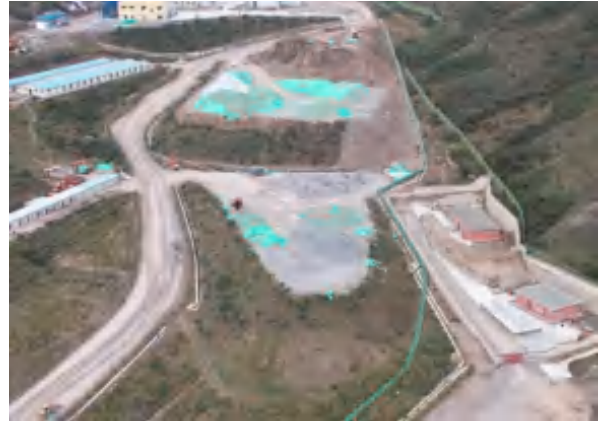
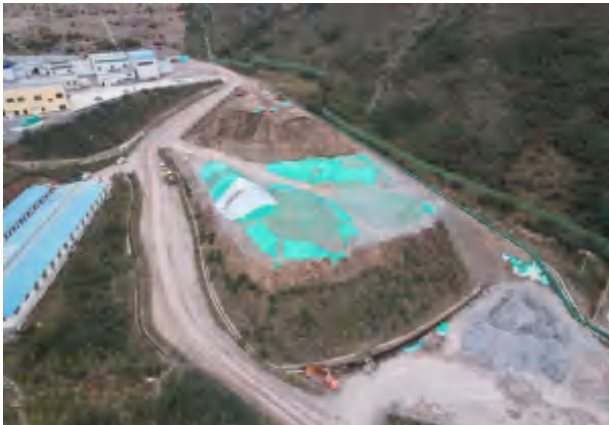
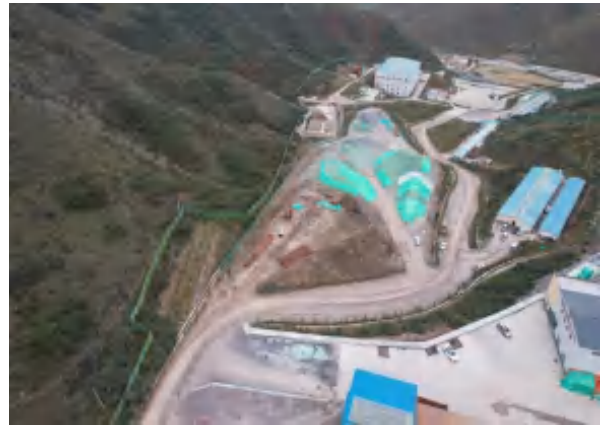
既有表土堆场，既有表土堆场存放了早子沟金矿各建设阶段剥离的所有的表土，用于矿山绿化恢复，该既有表土堆场不纳入本项目。剥离的表土运至既有表土堆场后，实施了拦挡措施，对表土实施了密目网苫盖并撒播草籽，能有效保护表土资源。

表土存放区
